Herausgeber: Gemeinde Nünchritz

## Fayencen & barocke Figuren

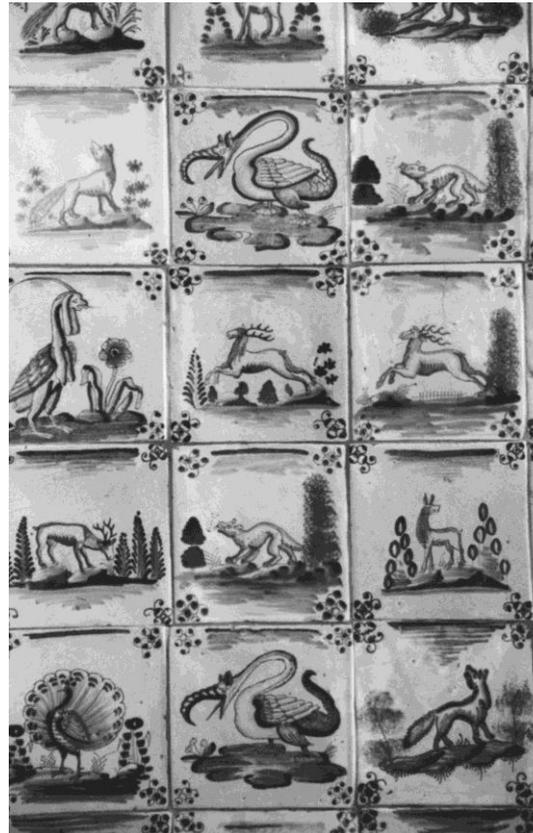
Die Fliesen zeigen in ihrer Gesamtheit folgende Darstellungen:

- ❖ Landschaften
- ❖ Tiere und Pflanzen
- ❖ Menschen bei Tätigkeiten
- ❖ Bauten in der Landschaft

Es wurde nicht beachtet, dass Fliesen mit Steingutscherben und Irdengutscherben bauphysikalisch nicht zur Bewitterung geeignet sind (Frost - Tauwechsel wirken schädigend). Risse in den keramischen Flächen beruhen auf Rissbildungen im Untergrund (Mauerwerk). Aus dem Boden aufsteigende Nässe wirkte ebenfalls schädigend. Vor der Restaurierung wurden die Fliesen getrocknet und der Gehalt an Chlorid, Sulfat und Nitrat festgestellt.

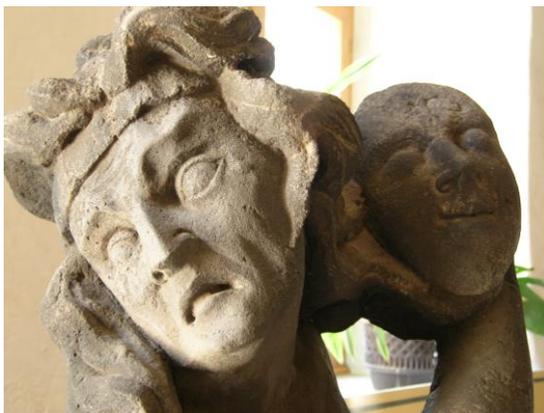
Starke Verschmutzung durch Staub, geringer Bewuchs von Flechten und Moos, Salzausblühungen und absandende Bereiche, sowie oberflächliche Verwitterungen.

- ❖ Bacchus
- ❖ Frau mit Ähre
- ❖ Februar
- ❖ April
- ❖ Juni
- ❖ Dezember

Kopf, Hände, Füße, Arme, Gewänder, Gewehr, Gesicht und Sockel der Figuren.

Bauchbereich, Beinbereich, Haare, Schulterbereich, Gewand, Rückenansicht

Lagenzellstoff, Zellstoff-Flocken, destilliertes Wasser, Steinfestiger, Steinrestauriermörtel, Steinersatzmasse, Silikonfarbe, Fixaktiv, Pigmente, Hydrophobierung, Edelstahlprofil
